LOGEMENT 1 - RAPPORT D'INSPECTION

TEST DE PERMEABILITE A L'AIR (Infiltrométrie) ET LOCALISATION DES INFILTRATIONS

Adresse du bien inspecté **Logement 1 - 223 Route de Bayonne – 31300 Toulouse**

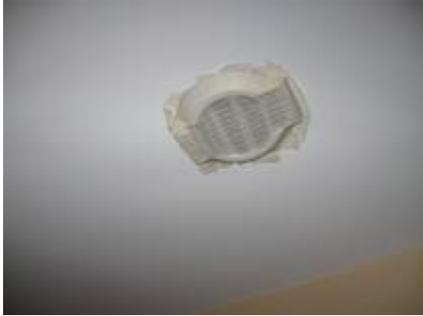
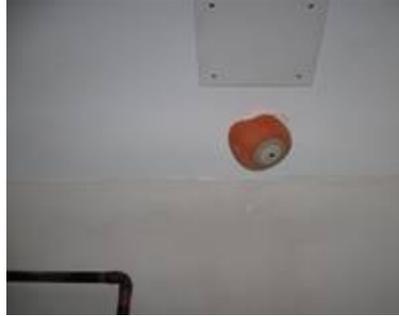
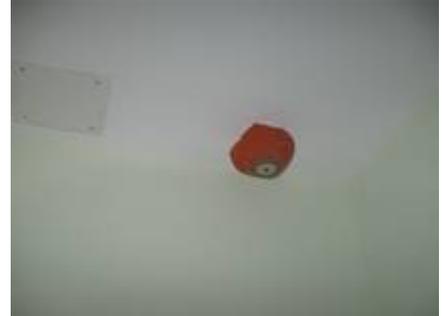
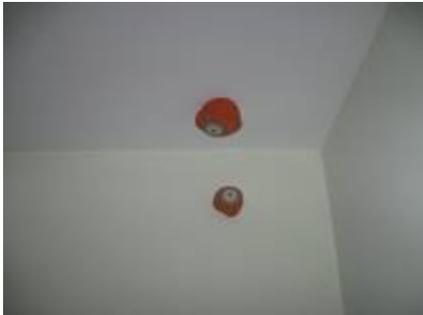
Les bouches d'extraction sont obturées par des vessies gonflables et des rubans adhésifs étanches (*photos 03 à 07*).

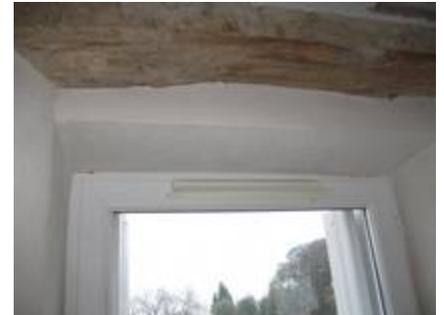
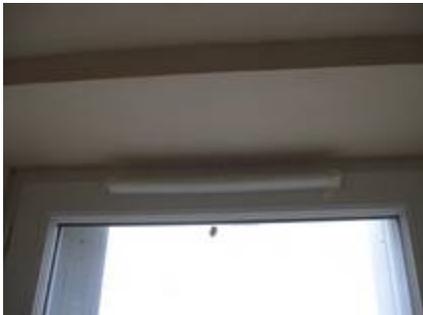
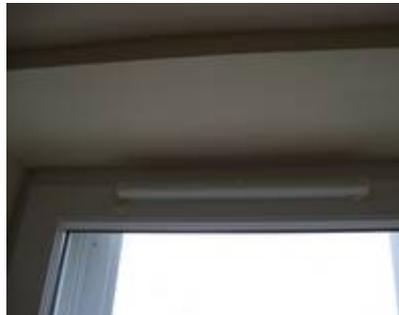
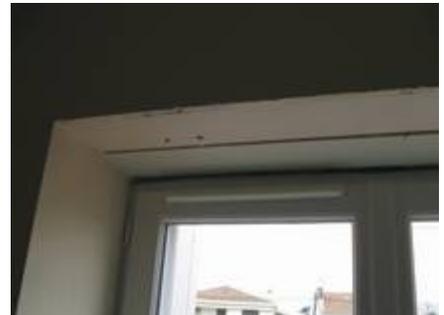
Les entrées d'air des menuiseries PVC sont obturées par du ruban adhésif étanche (*photos 08 à 11*).

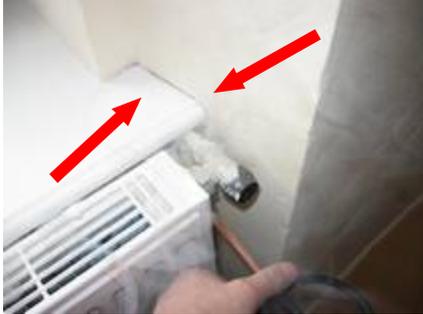
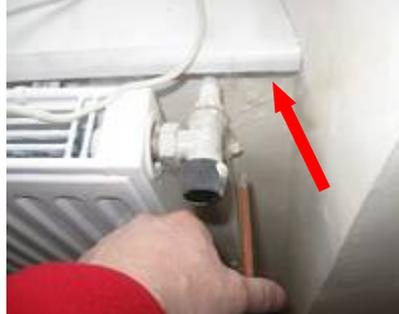
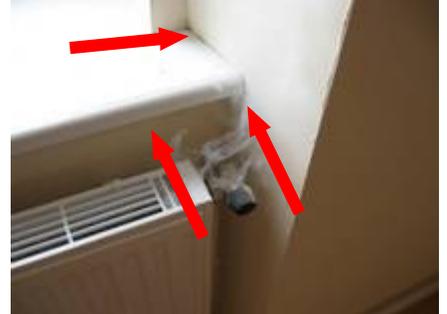
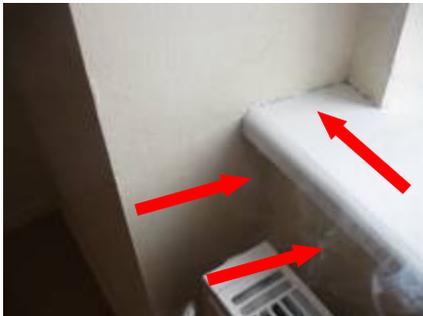
Points de fuite	Dépression (sans intervention)	Surpression (sans intervention)	Observations
Liaisons bâti/Menuiserie –	oui	-	Très légères au niveau des quelques fissures entre le cadre des menuiserie et la maçonnerie.
Liaison des tablettes d'appui des embrasures <i>Photos 12 à 15</i>	oui		L'ensemble présentent des infiltrations
Liaisons ouvrant/dormant	oui	-	Essentiellement sur les oscillo-battantes.
Les seuils de portes	oui	-	Un point très récurrent
Lisses basses	non	-	
Lisses hautes	non	-	
Passage des réseaux <i>Photos 16 à 18</i>	oui	-	Au niveau des liaisons avec les doublages pour certaines canalisations d'eau, des évacuations des eaux ménagères et des WC.
Liaisons verticales	non	-	
Raccordement de la chaudière <i>Photo 19</i>	oui	-	Au niveau du fourreau de traversée de la paroi
Gaines et tableau électrique <i>Photos 20 à 23</i>	oui	-	Les infiltrations sont faibles sur les prises et interrupteurs, mais plus importantes sur les plafonniers de l'étage.

Les autres points cruciaux se situent au niveau des appuis de fenêtres, sous les tablettes ; quant à eux il n'est plus possible d'intervenir, à moins que ces infiltrations soient elles aussi dues aux circulations d'air provenant des combles et circulant derrière les doublages.

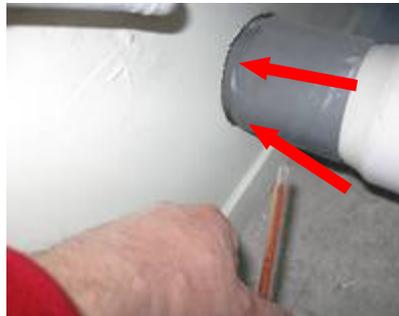
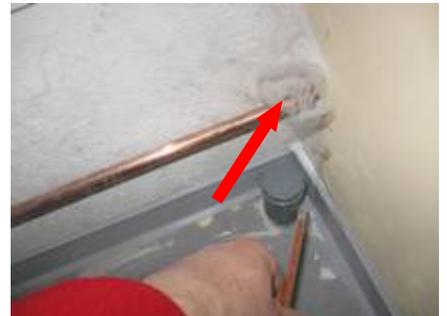
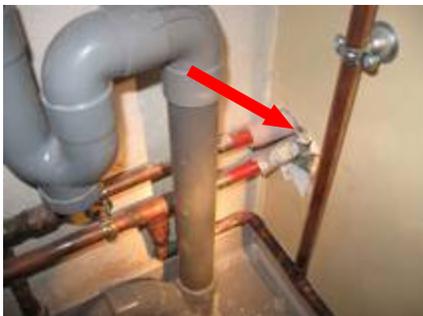
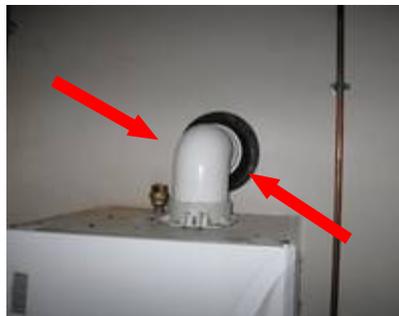
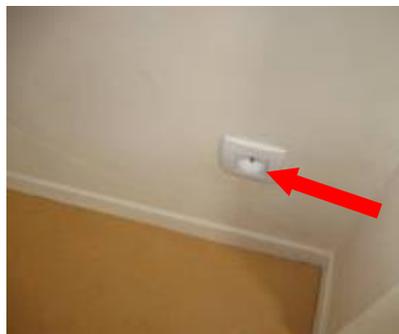
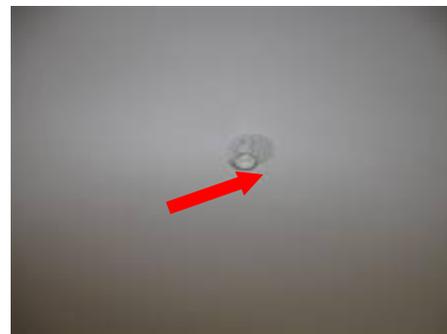
Les principaux points d'infiltration sur cet immeuble sont dus aux traversées des réseaux de chauffage et d'évacuation des eaux usées ; ces infiltrations sont visualisées dans la zone chauffée au niveau des traversées de doublages. Leurs origines se situent au niveau des combles et peuvent peut-être être au moins partiellement traitées.
