LOGEMENT 3 - RAPPORT D'INSPECTION

TEST DE PERMEABILITE A L'AIR (Infiltrométrie) ET LOCALISATION DES INFILTRATIONS

Adresse du bien inspecté **Logement 3 - 223 Route de Bayonne – 31300 Toulouse**

Cabinet JLC.Consultant - Rapport n° SA HLM Des Chalets 1063 18.12.08

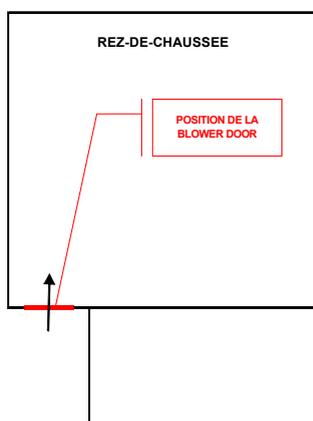
Croquis 01

L'appareil de mesure de type Blower door/DG 700 (*croquis 01 et 02 - photos 01 et 02*) est positionné sur la porte principale de l'immeuble ouvrant sur le jardin.

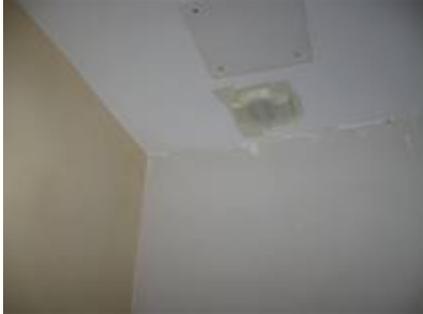
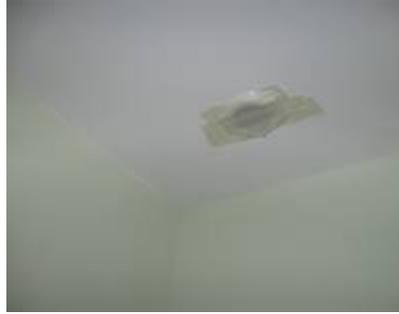
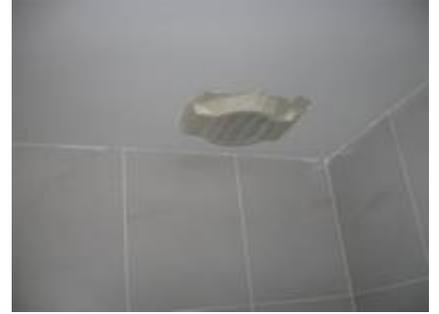
Les bouches d'extraction sont obturées par des rubans adhésifs étanches (*photos 03 à 05*).

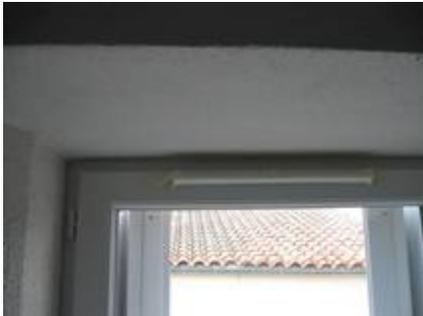
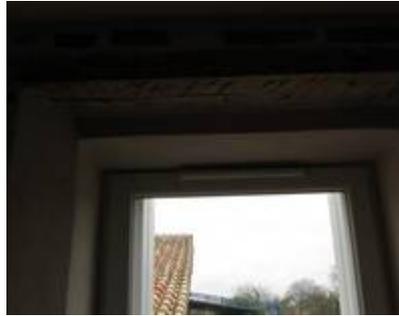
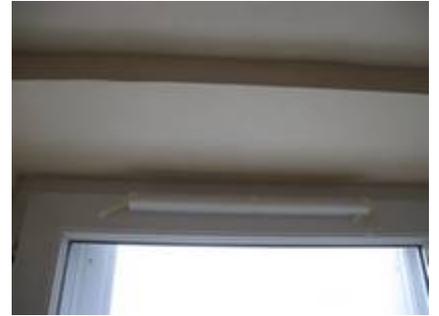
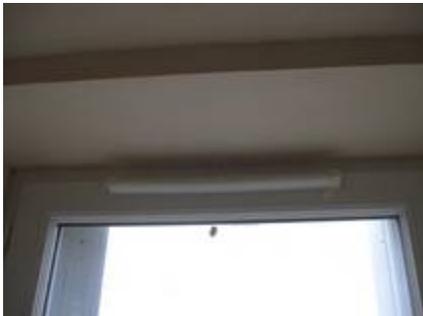
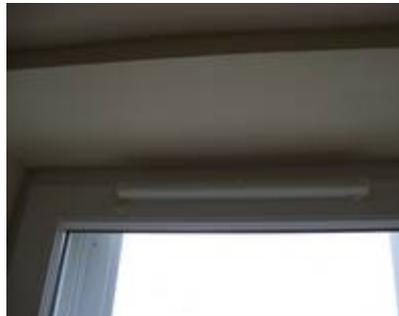
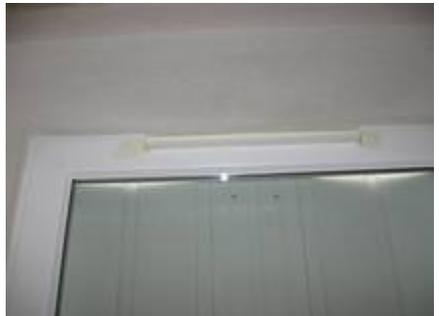
Les entrées d'air des menuiseries PVC sont obturées par du ruban adhésif étanche (*photos 06 à 11*).

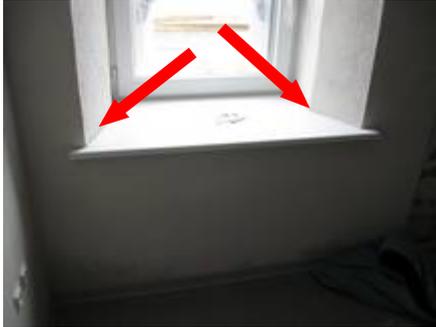
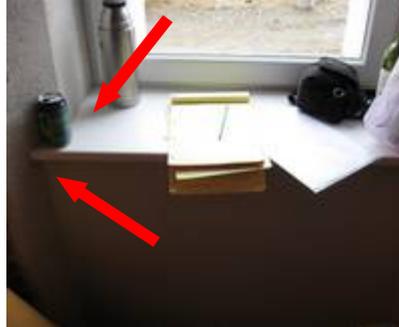
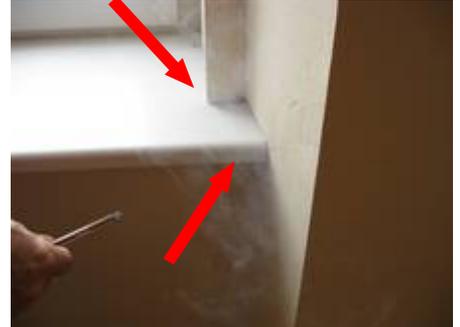
Points de fuite	Dépression (sans intervention)	Surpression (sans intervention)	Observations
Liaisons bâti/Menuiserie <i>Photo 15</i>	oui	-	Très légères au niveau des quelques fissures entre le cadre des menuiserie et la maçonnerie.
Liaison des tablettes d'appui des embrasures <i>Photos 12 à 14</i>	oui		L'ensemble présente des infiltrations
Liaisons ouvrant/dormant	oui	-	Essentiellement sur les oscillo-battantes.
Les seuils de portes <i>Photo 23</i>	oui	-	Un point très récurrent
Lisses basses	non	-	
Lisses hautes	non	-	
Passage des réseaux <i>Photos 17 à 19 et 25 à 26</i>	oui	-	Au niveau des liaisons avec les doublages pour certaines canalisations d'eau, des évacuations des eaux ménagères et des WC.
Liaisons verticales	non	-	
Raccordement de la chaudière <i>Photo 24</i>	oui	-	Au niveau du fourreau de traversée de la paroi
Gaines et tableau électrique <i>Photos 20 à 22</i>	oui	-	Les infiltrations sont faibles sur les prises et interrupteurs, mais plus importantes sur les plafonniers de l'étage.

Les autres points cruciaux se situent au niveau des appuis de fenêtres, sous les tablettes ; quant à eux il n'est plus possible d'intervenir, à moins que ces infiltrations soient elles aussi dues aux circulations d'air provenant des combles.

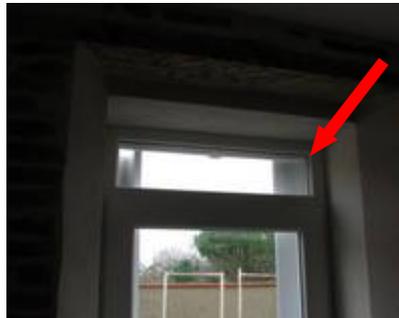
Photo 16

Les galandages des vitreries fixes <i>Photo 16</i>	oui	-	Les infiltrations sont faibles au niveau des galandages des vitreries fixes, notamment dans les angles
La trappe d'accès aux combles <i>Photo 27</i>	oui		Un point très récurrent

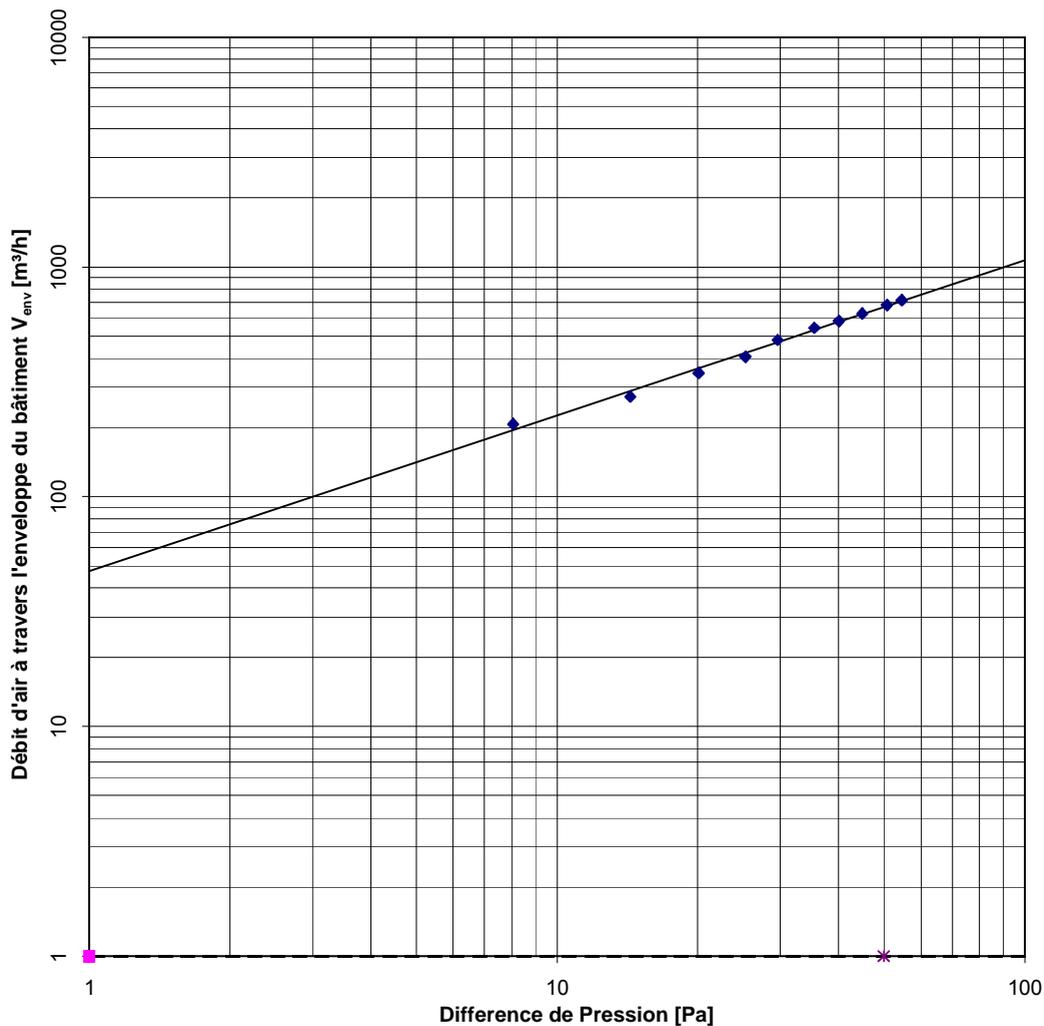
Courbes de débits

Mise en dépression : (annexe 2, paragraphes « Valeurs » tableaux de gauche – annexe 3, Graphe)

Nous effectuons un test en dépression de 10 paliers (de 5 en 5) de moins 10 à moins 55 Pascals.
